足元の**地盤**から理解する自然災害 の本当の**メカニズム**と対策

都市社会工学科 環境都市系プログラム 前田健一

東日本大震災の地震災害 **液状化**と**津波**被害から 東海・東南海・南海地震 にどう立ち向かうか

都市社会工学科:環境都市系 地盤分野 張研究室・前田研究室
(第1回)

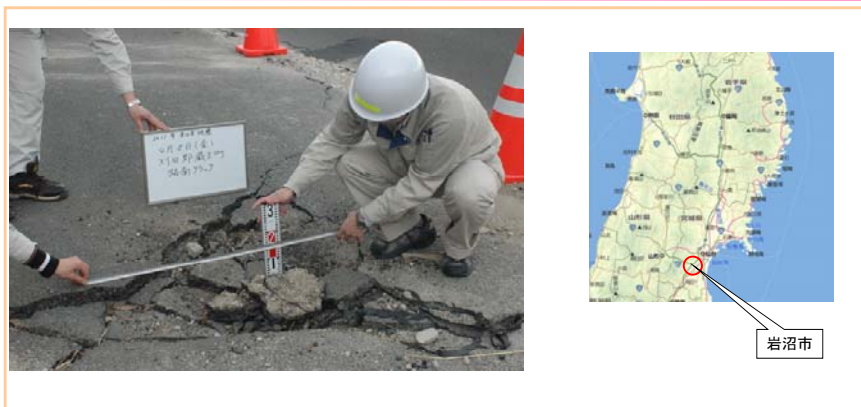
岩沼市

- 液状化による山間部道路の被害状況 (比較的軽微)
 - 車道舗装ヒビ割れ、陥没
 - 陥没深さ≒15cm

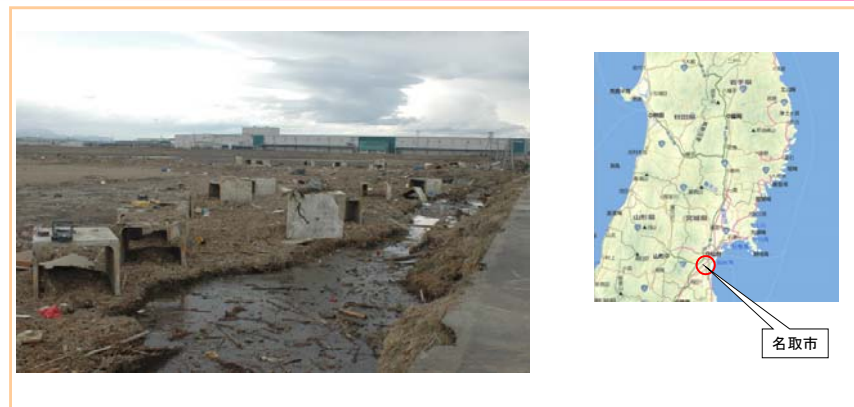
名取市

- 液状化・津波による被害状況
 - 液状化によるコンクリート製水路の浮上がり
 - 後に襲来する津波で遠方に運ばれた

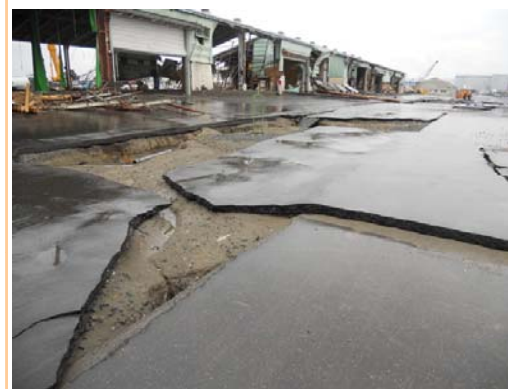
石巻市(港湾施設)

- 液状化・津波による被害状況
 - 液状化によるアスファルト舗装下の地盤の流失
 - 引き波が液状化で宙に浮いているアスファルト舗装の破片を海側へ運んだ

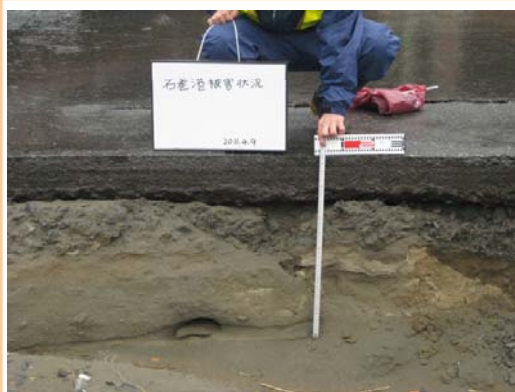
石巻市(港湾施設)

- 液状化・津波による被害状況
 - 液状化によるアスファルト舗装下の地盤の流失(深いところ60cm)

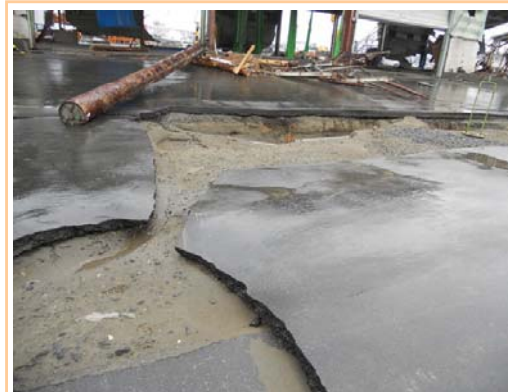
石巻市(港湾施設)

- 液状化・津波による被害状況
 - 液状化によるアスファルト舗装下の地盤の流失
 - 引き波が液状化で宙に浮いているアスファルト舗装の破片を海側へ運んだ

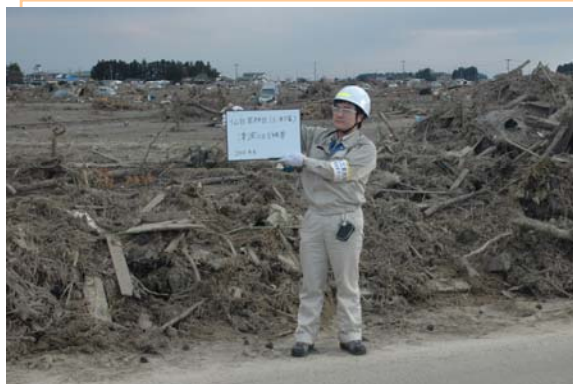
仙台市若林区

- 津波による被害状況
 - 高速道路(盛土)より海岸側は住宅・耕作地がほとんど壊滅

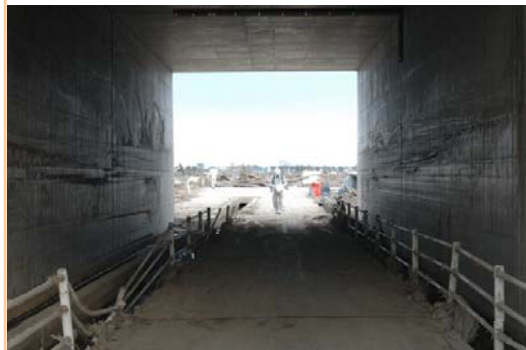
仙台市若林区

- 津波による被害状況
 - 津波高さ≒260cm
 - 排水側溝・転落防止策の破損

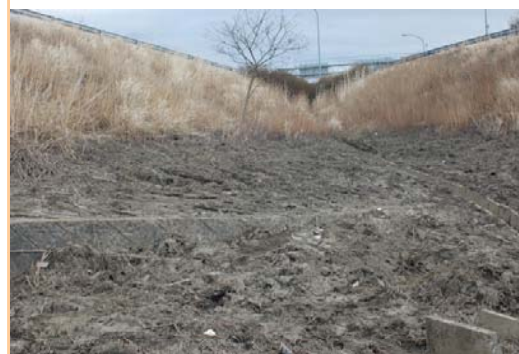
仙台市若林区

- 津波による被害状況(高速道路(盛土)より陸側の損害は比較的軽微)
 - ブロック積用壁埋没
 - 排水側溝破損
 - 浸水はしたものの、ゴミはない

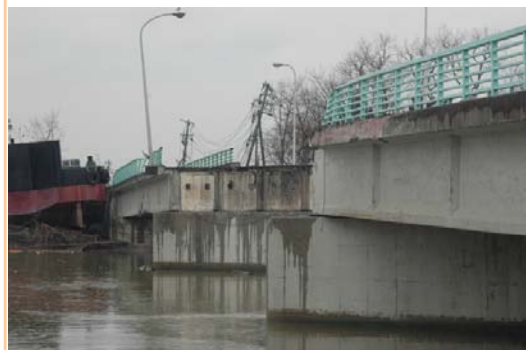
石巻市(市街地)

- 液状化・津波による被害状況
 - 橋梁全壊
 - 真ん中の桁・床版部が津波により持って行かれた

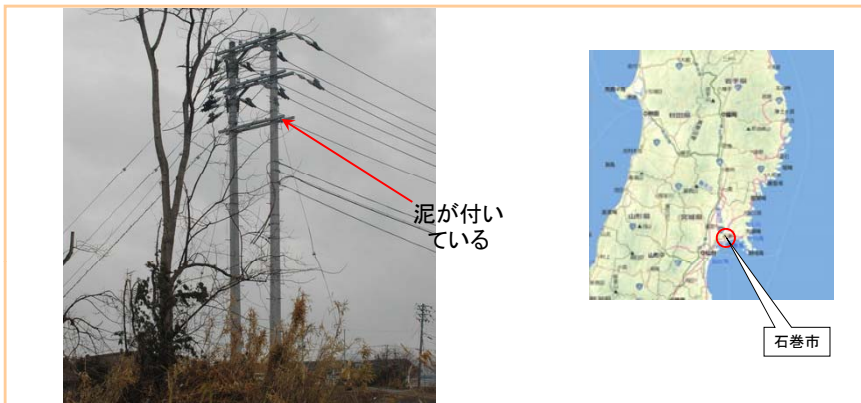
石巻市(市街地)

- 液状化・津波による被害状況
 - 津波の高さは電柱の上部までに達した

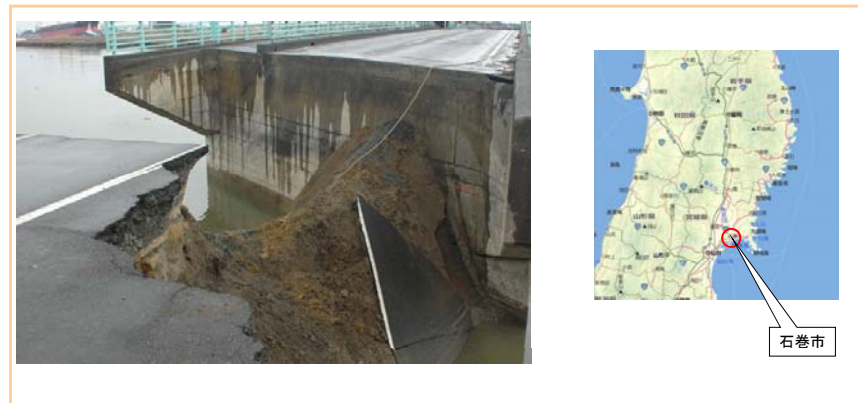
石巻市(市街地)

- 液状化・津波による被害状況
 - 橋梁全壊
 - 橋台取付部(盛土地盤)は完全に洗掘された

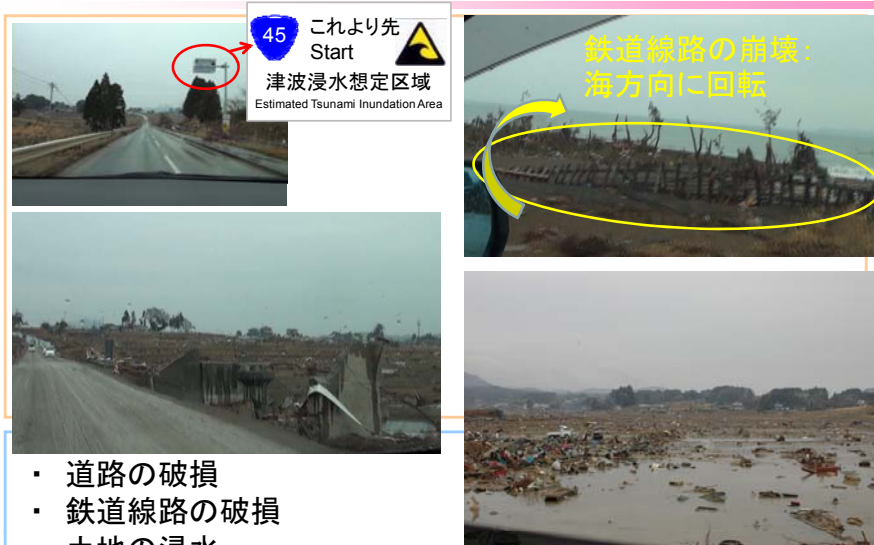
気仙沼市大谷海岸付近

- 道路の破損
- 鉄道線路の破損
- 土地の浸水
- 家屋の崩壊

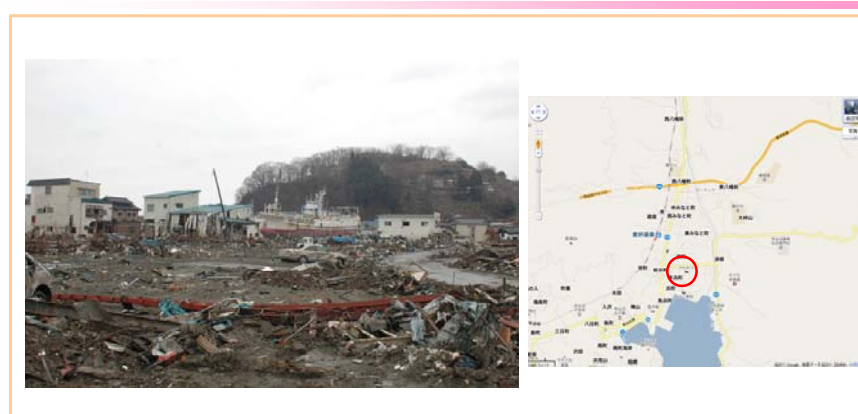
気仙沼市(新浜町周辺)

- 津波による被害状況
 - 建物全壊

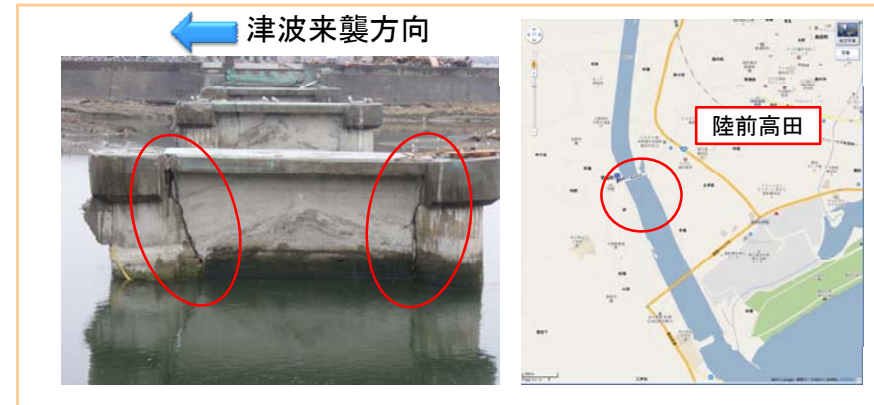
陸前高田市(気仙町)

- 津波による被害状況
 - 橋梁全壊
 - 橋脚部損傷
 - 桁・床版部脱落

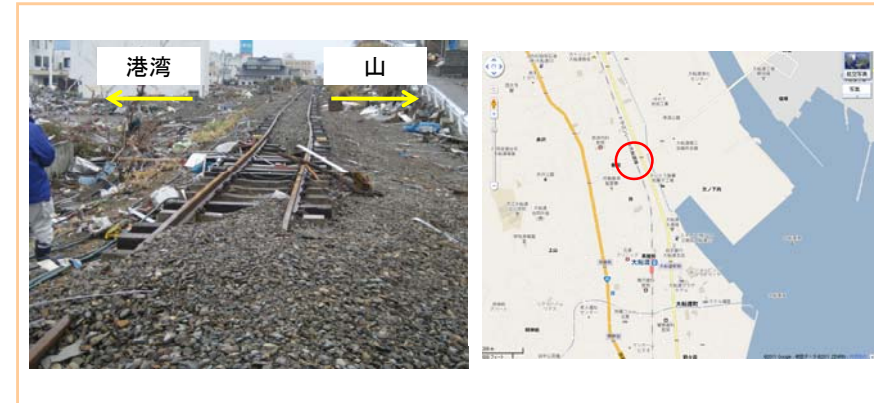
大船渡市大船渡町 (ドラゴンレール大船渡線)

- 液状化・津波による被害状況
 - 鉄道全壊
 - 線路曲がり、バラス流出

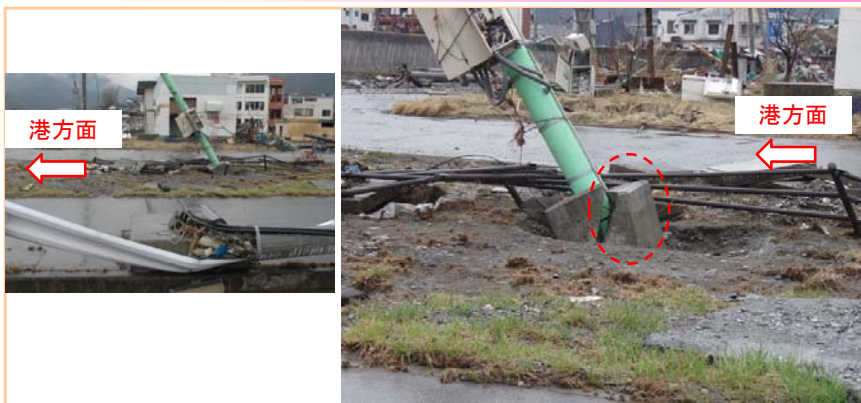
大船渡市大船渡町（商工会議所駐車場付近）

- 液状化・津波による被害状況
 - 引き波による鋼製柱基礎破損・引抜きおよび周辺地盤の浸食

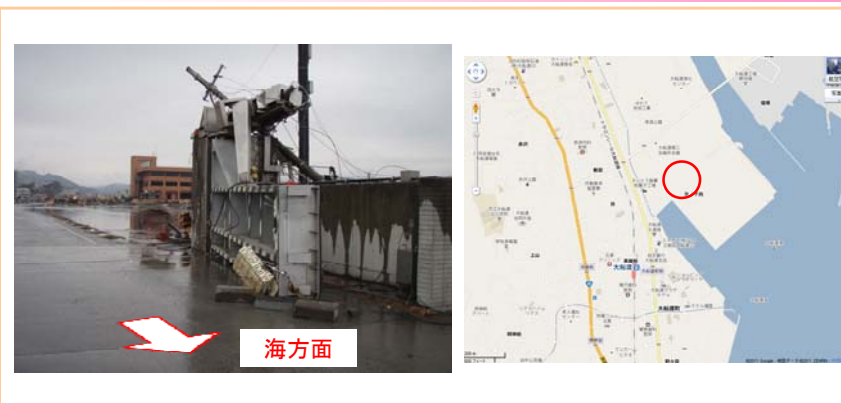
大船渡市大船渡町欠ノ下向（ゲート）

- 液状化・津波による被害状況
 - 門扉全壊（海老反り状態）
 - 全固定ボルト損傷

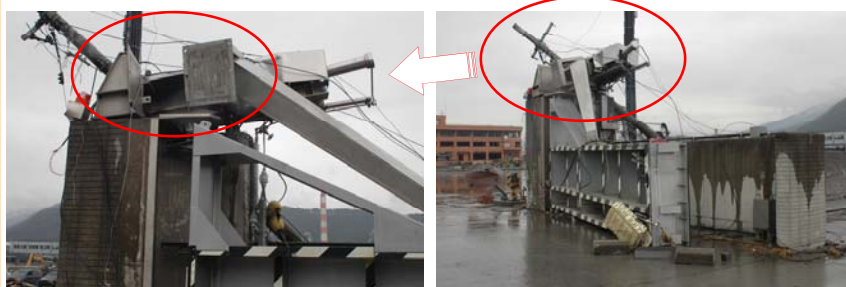
大船渡市大船渡町欠ノ下向（ゲート）

押し波には強い構造が、引き波側にはボルトが抵抗

- 液状化・津波による被害状況
 - 門扉全壊（海老反り状態）
 - 全固定ボルト損傷

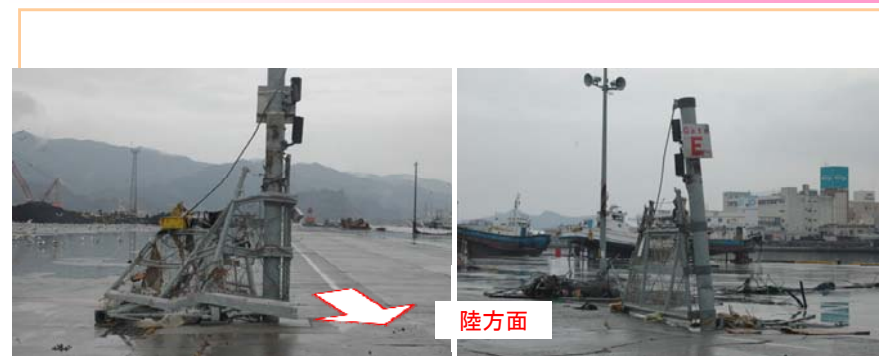
大船渡市大船渡町欠ノ下向（ゲート）

- 液状化・津波による被害状況
 - 押し波・引き波作用により柱に巻きつくゲート（海老反り状態）

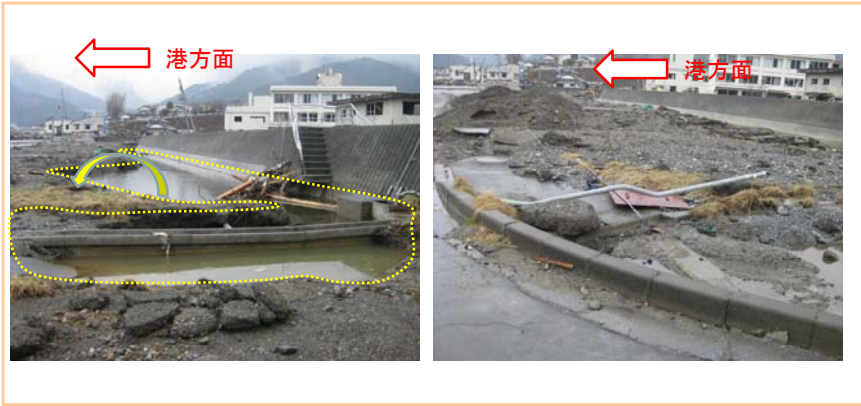
大船渡市大船渡町欠ノ下向

- 液状化・津波による被害状況
 - 護岸港側の引き波による浸食

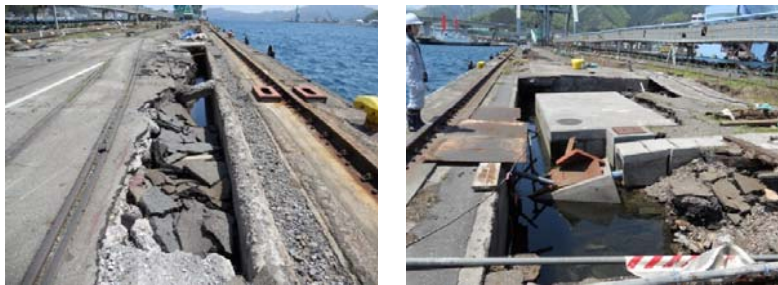
釜石港

- 護岸の**背後へ(内側へ)**の傾斜・移動、背後地盤の陥没
— 吸い出し

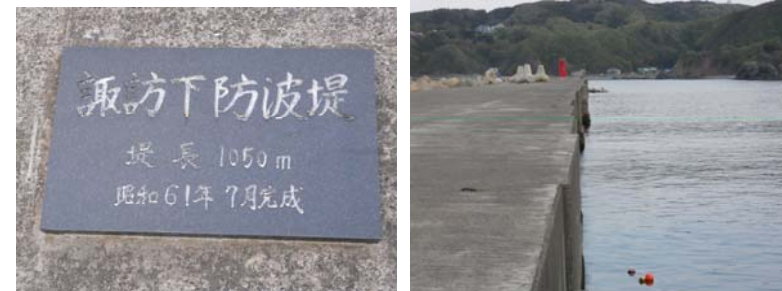
久慈港

- ケーソンの移動

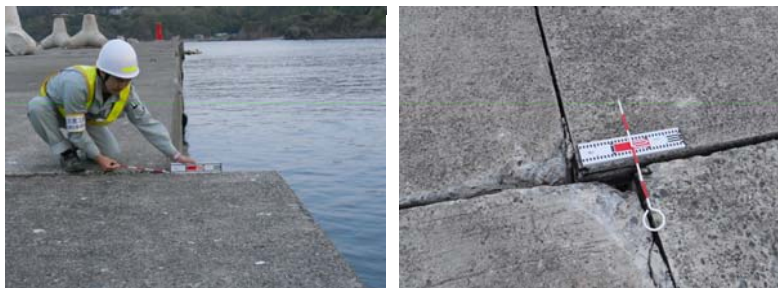
久慈港

- ケーソンの移動

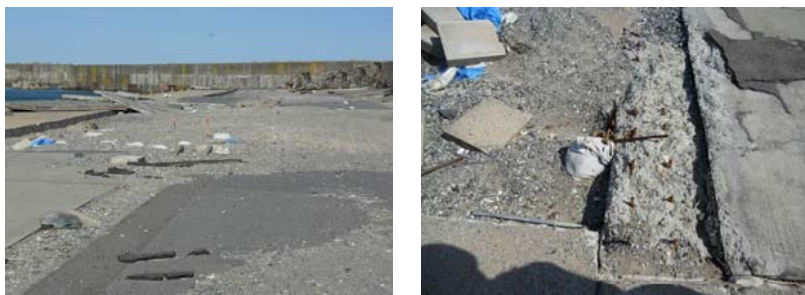
八戸 市川地区

- 舗装の剥離

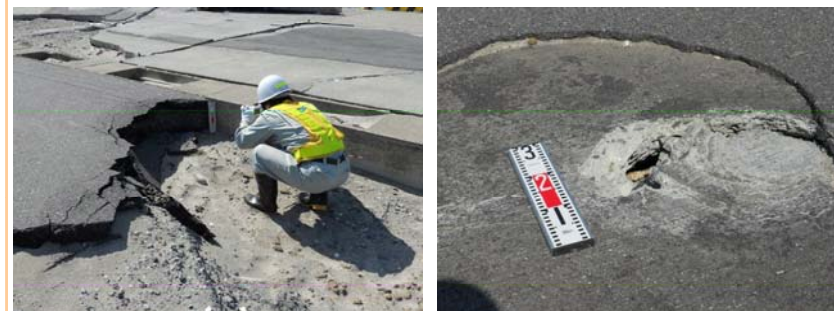
八戸 市川地区

- 舗装の剥離と局所的陥没・舗装下の空洞

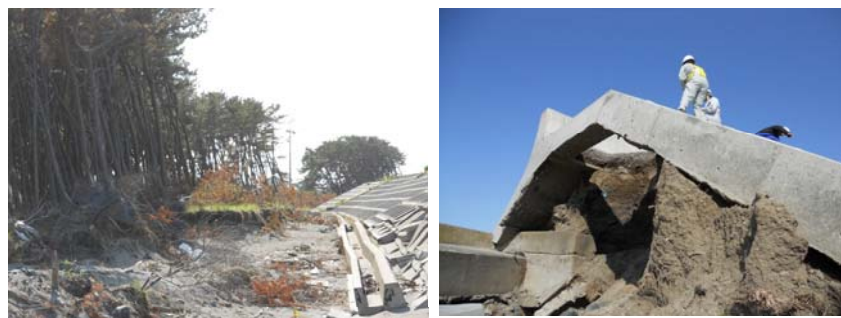
八戸 市川地区

- 越流による背後の洗掘
- 堤体の剛なフェイスングと内部の浸食

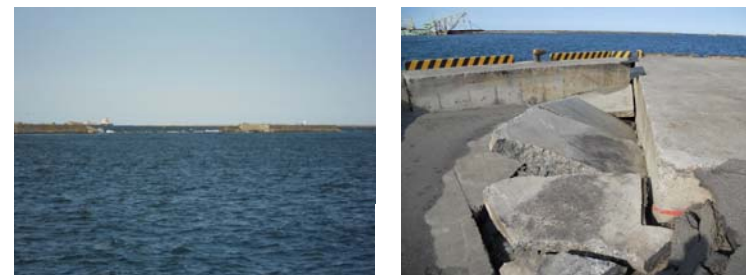
八戸港

- 防波堤の破壊
- 護岸隅角部の陥没

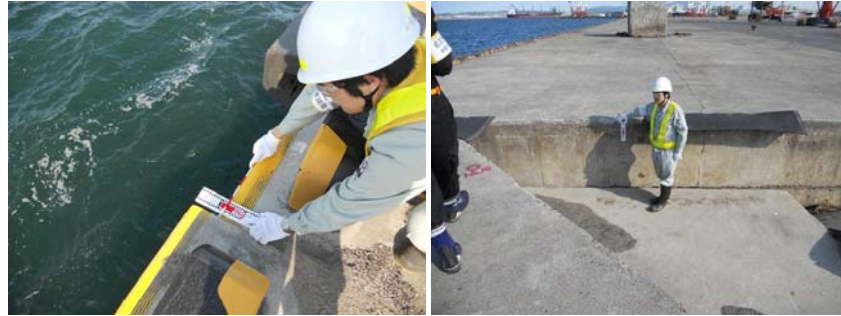
八戸港

- 護岸の陸側への移動と背後の陥没

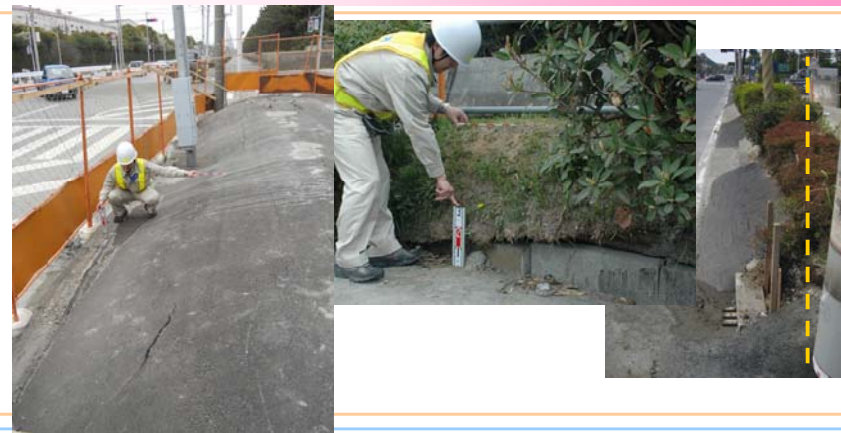
千葉県浦安市 周期的な隆起と沈下

- 液状化による被害状況
 - 液状化による歩道の隆起
 - 隆起量 $\geq 600\text{mm}$
 - マンホールの隆起

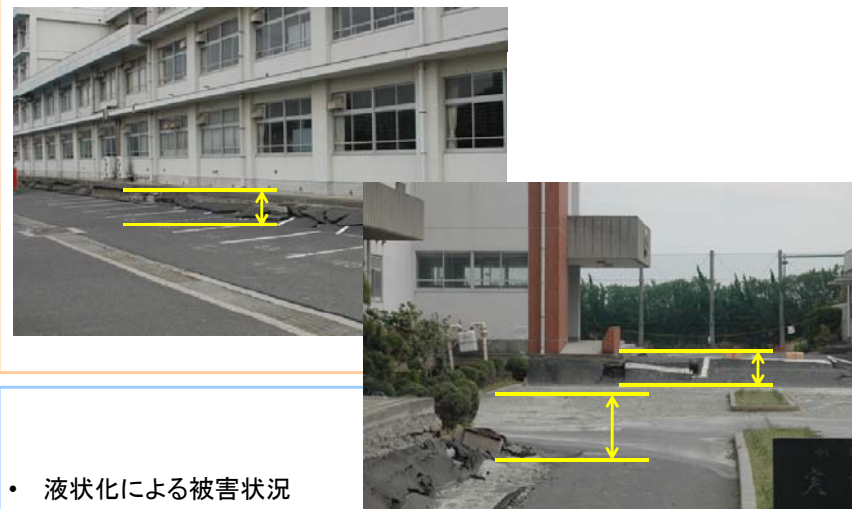
千葉県浦安市 構造物と周辺との段差

- 液状化による被害状況
 - 歩・車道の隆起・沈下・損傷

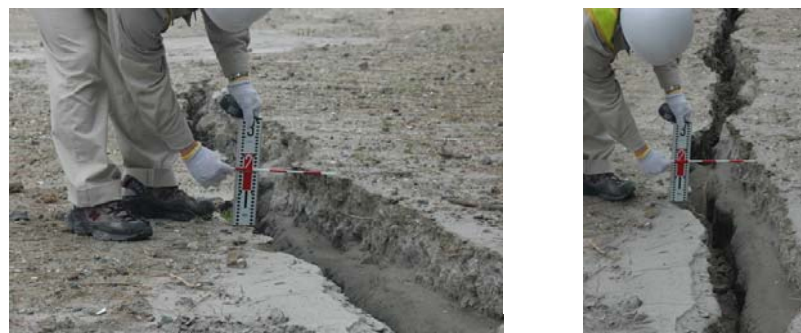
千葉県浦安市 大きな亀裂

- 液状化による被害状況
 - 地盤の隆起・沈下・変位

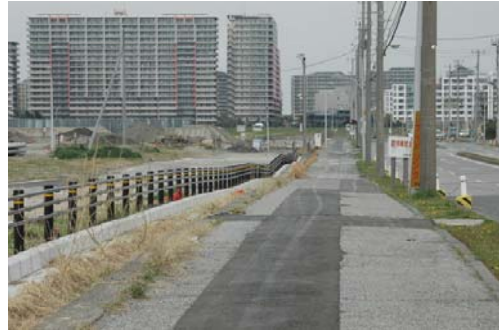
千葉県浦安市 周期的な隆起と沈下

対策された構造物は無被害

- 液状化による被害状況
 - 歩・車道の周期的な隆起・沈下と損傷 → 波打っている

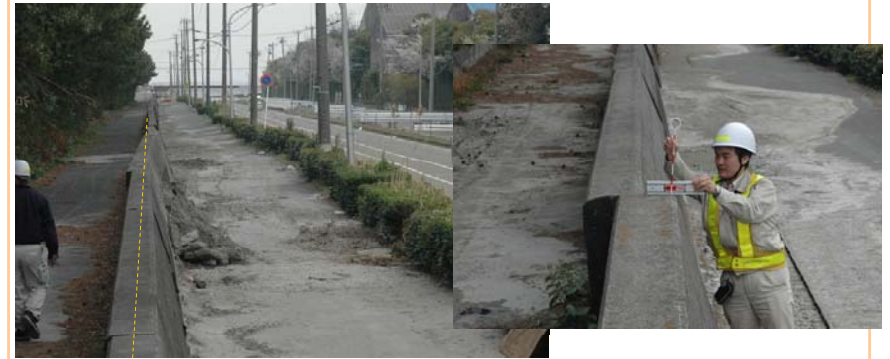
千葉県浦安市

- 液状化による擁壁の被害状況
 - 擁壁の変位
 - 擁壁の変位(傾斜)
 - 変位量≒150mm

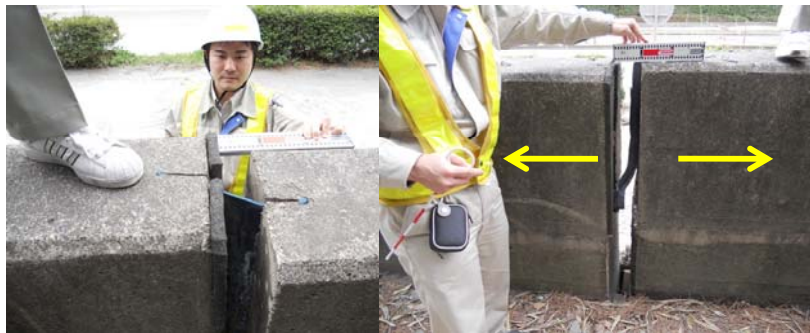
千葉県浦安市

- 液状化による被害状況
 - 擁壁の変位(開き)
 - 変位量≒80~90mm

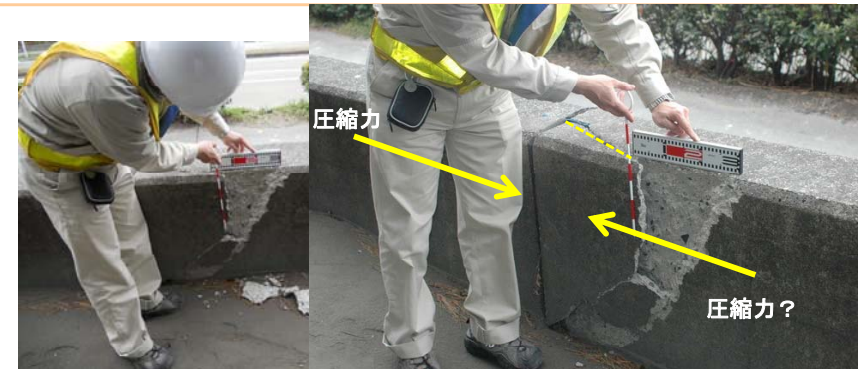
千葉県浦安市

- 地震道による被害状況
 - 擁壁の剥離
 - 剥離範囲≒ $\Delta 300\text{mm} \times 300\text{mm}$

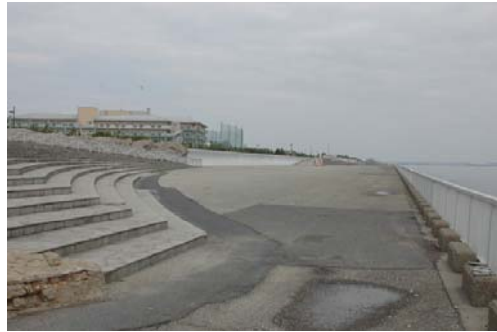
- 液状化対策された護岸は無被害(浸透固化処理?)
- 一方で、長い構造の落防止策の圧縮・引張・損傷

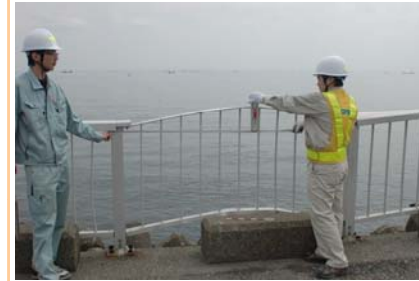
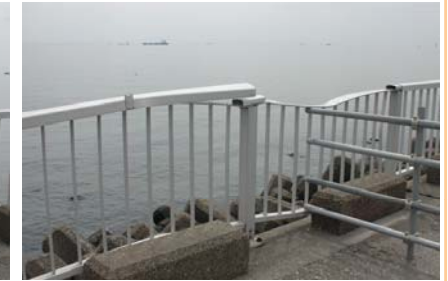
- 液状化による被害状況
 - 転落防止策の圧縮・引張・損傷
 - 上方に200mm
