足元の**地盤**から理解する自然災害 の本当の**メカニズム**と対策

都市社会工学科 環境都市系プログラム 前田健一

東日本大震災の地震災害 **液状化**と**津波**被害から 東海・東南海・南海地震 にどう立ち向かうか

都市社会工学科:環境都市系 地盤分野 張研究室・前田研究室
(第1回)

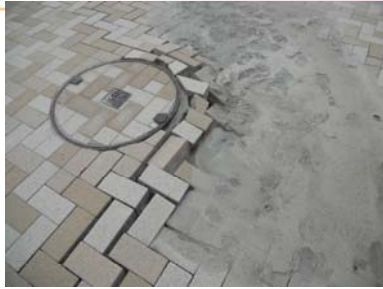
まだ下水が復旧していない
