足元の**地盤**から理解する自然災害 の本当の**メカニズム**と対策

都市社会工学科 環境都市系プログラム 前田健一

東日本大震災の地震災害 **液状化**と**津波**被害から 東海・東南海・南海地震 にどう立ち向かうか

都市社会工学科:環境都市系 地盤分野 張研究室・前田研究室
(第1回)

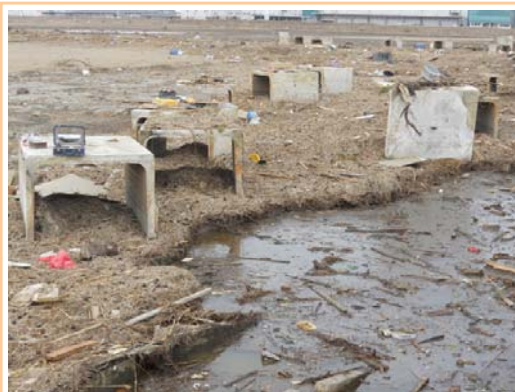
名取市

- 被害状況の拡大様子

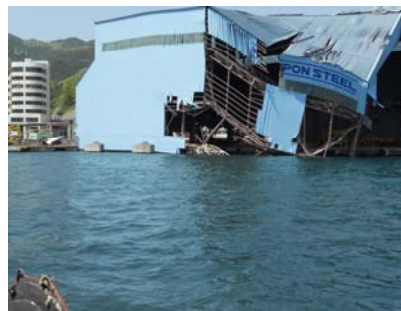
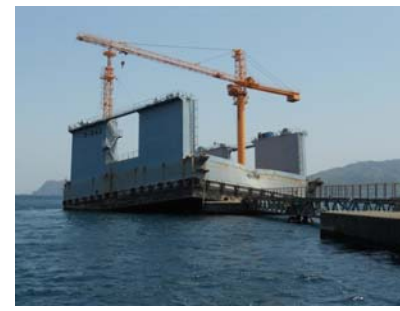
釜石港

- 基礎の洗掘
- 浮体の浮き上がり

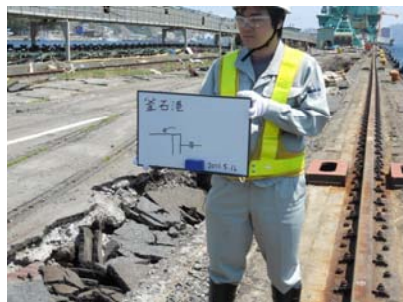
釜石港

- 護岸の背後へ(内側へ)の傾斜・移動、背後地盤の陥没
— 吸い出し

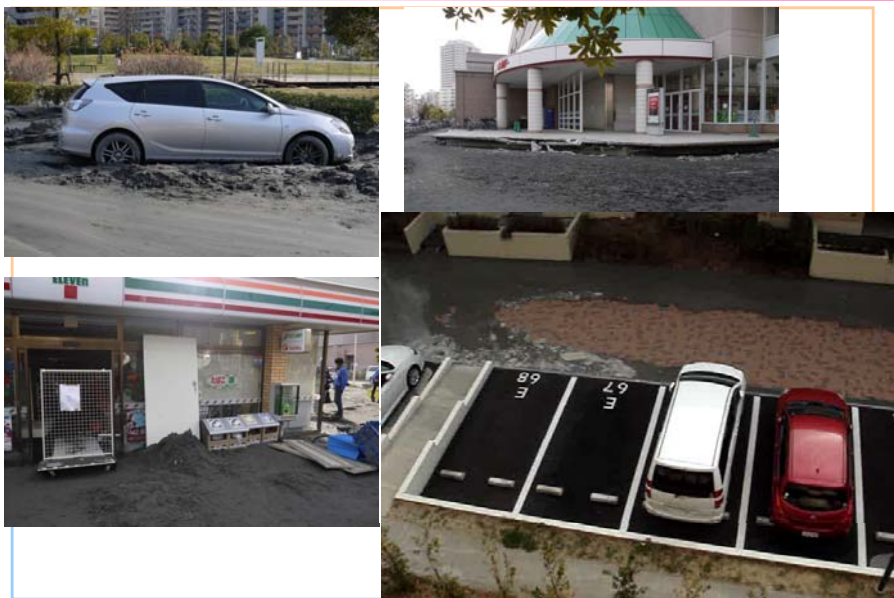
千葉県浦安市 (浦安市民の方からの連絡)

私はこのたびの地震で**自宅が液状化の被害**を受け.....
 ニュースでは津波や原発のことが多く...それ以外の被災状況はあまり伝えられておらず、もどかしい....

最初の大きな揺れの**最中**に**地鳴り**が聞こえ、**揺れが収まった後**、**地面が割れる**のを見ました...

その**直後**からその地割れの間や、芝生の途中などから**ものすごい勢いで泥水**が流れ出ていました。

3:15分くらいの大きな揺れの時には、既に泥の上に浮いているような状態の建物が地震の**揺れが収まっても揺れ続けている**のを見ました。

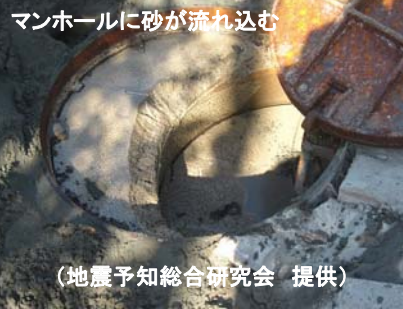
マンホールに砂が流れ込む

- 液状化による被害状況
 - 歩道(ブロック舗装)とアスファルト舗装の隆起・沈下
 - マンホールの浮き上がり量は違うのか?
